FOKUS ESTONIA

**Status: Paper on findings
20220128**

ESTONIAS RAMP LOSSNADE INTE AV SIG SJÄLV

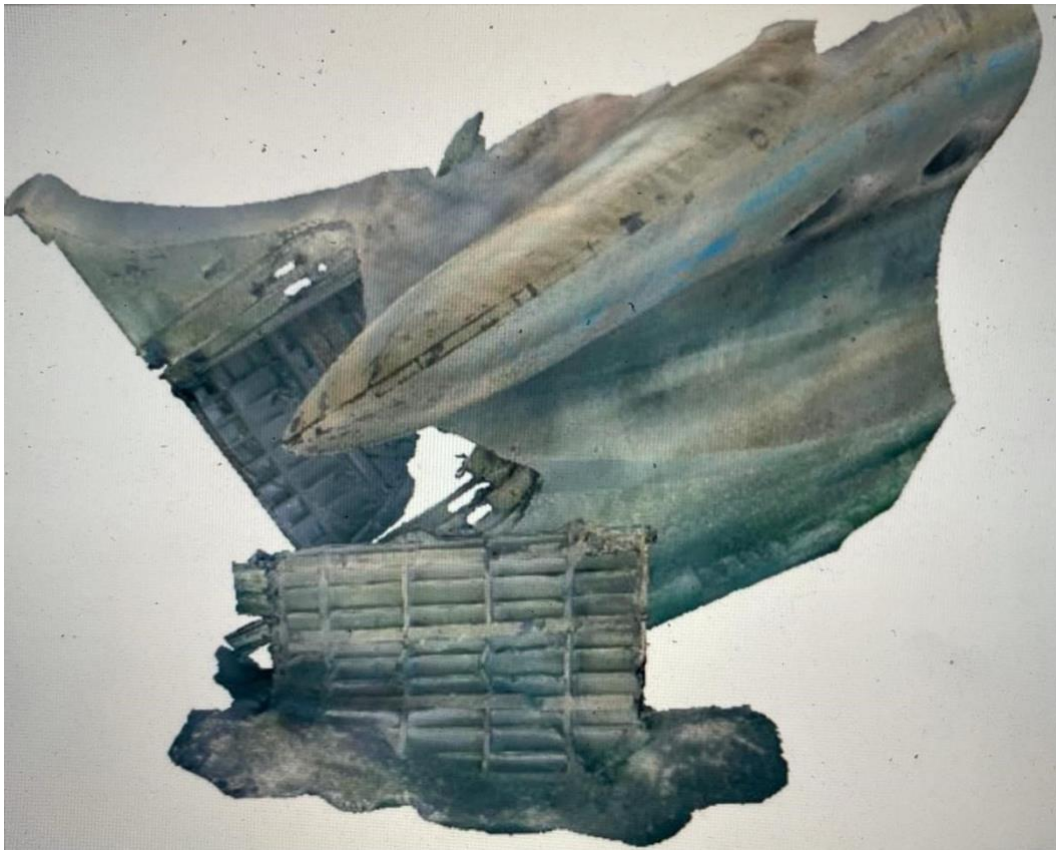
Här syns rampen ifrån en vinkel med Estonia underifrån. Det framgår tydligt att även förpiksdäcket hindrar rampen från att spontant hamna i den position den står i nu. Lägg märke till att lera/sand täcker utsidan av rampens styrbordssida. (Foto från fotogrammetrin)

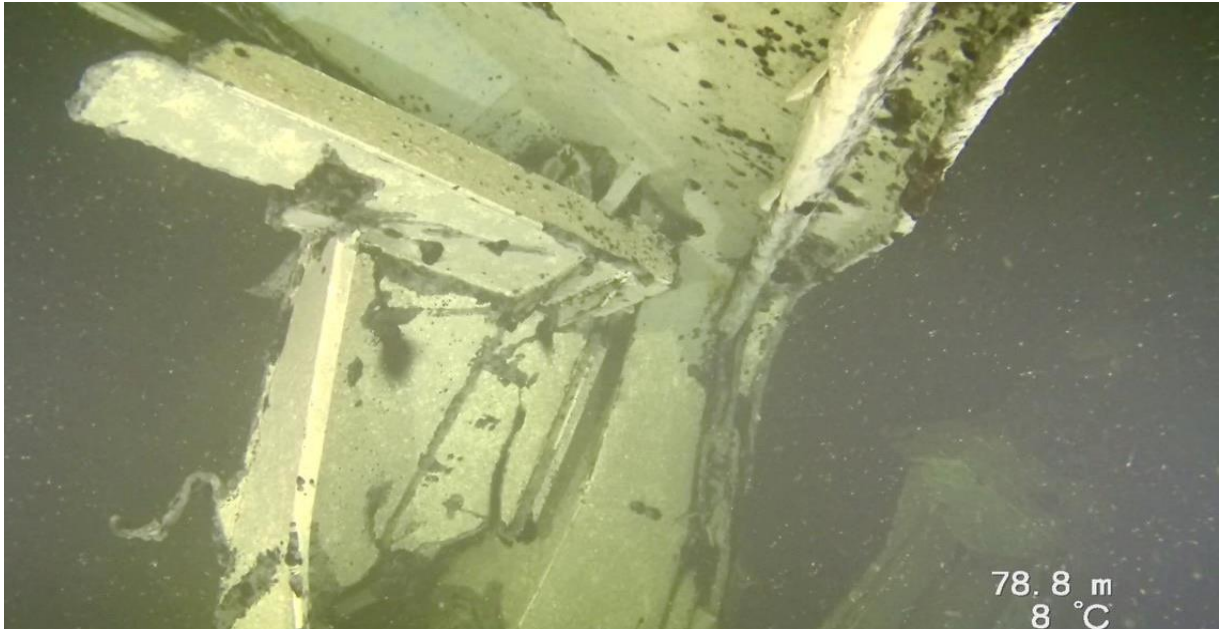
Rampens nedre styrbords hörn sitter fortfarande fäst med intakt gångjärn inne i rampöppningen och är inte sönderrostad. Bild från SHK:s undersökning i juli 2021.

Nedan syns rampens styrbords nedre hörn fortfarande fäst i gångjärnet inne i den halvmeter djupa rampkarmen. Rampen har således inte roterat 90° åt höger för att därefter lossna.

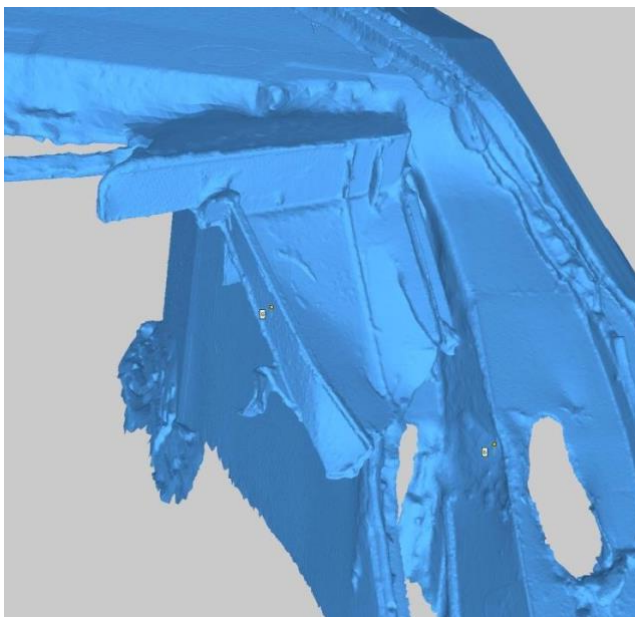
Foto från den fotogrammetriska 3 D scanning där färgskiktet avlägsnats.

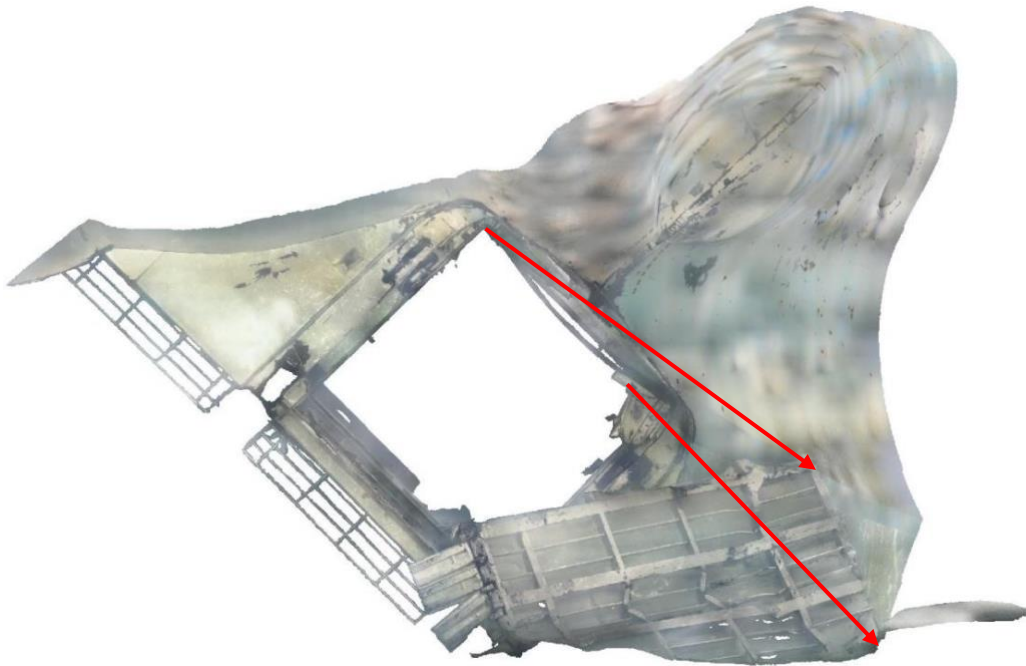
De fotogrammetriska 3D bilderna visar att rampen står 3 – 5 meter längre åt höger än den skulle gjort om den spontant flyttats i sidled och sedan fallit rakt ner.

Fotogrammetrisk orthomosaik av bogområdet. Bulben syns överst till höger i bild. Rampens position på botten är 3 – 5 meter längre till höger än om den skulle fallit ut av sig själv.

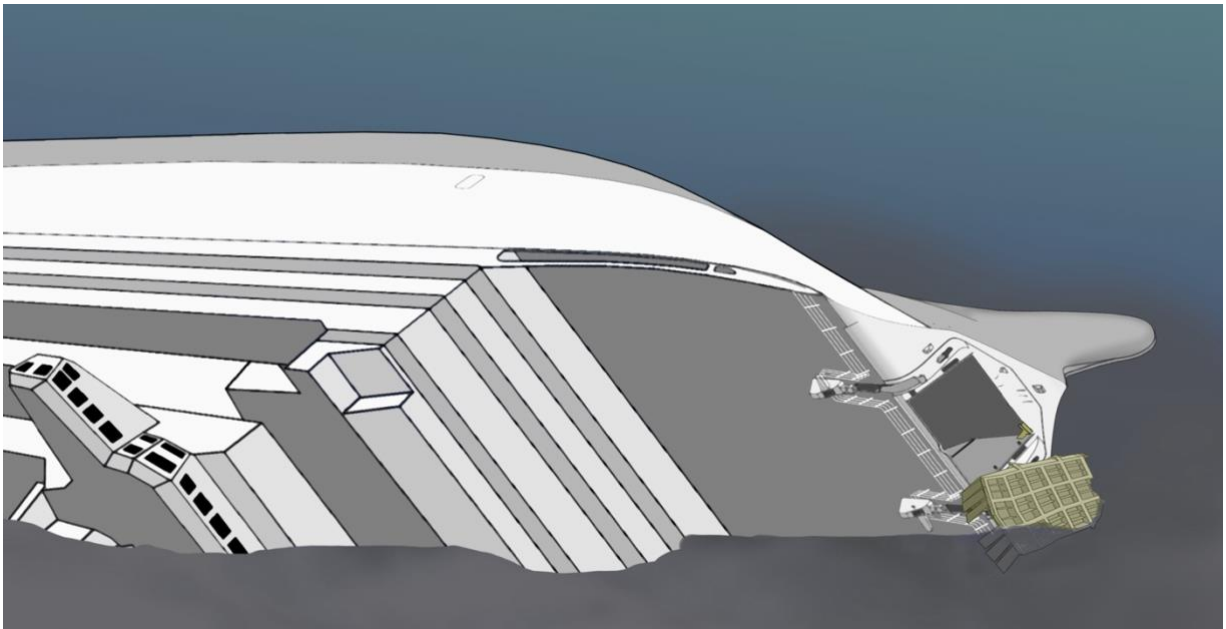
På denna illustration visas översiktligt hur fartyget låg på botten 2021 med rampen stående djupt nere i bottensediment och lera. Rampens övre del är begravd dryga två meter och den nedre delen nära nog lika mycket. Minst en av de "flaps" som utgör ombordkörningsplåtar saknas helt, de övriga på styrbords sida är begravda om de fortfarande finns kvar.

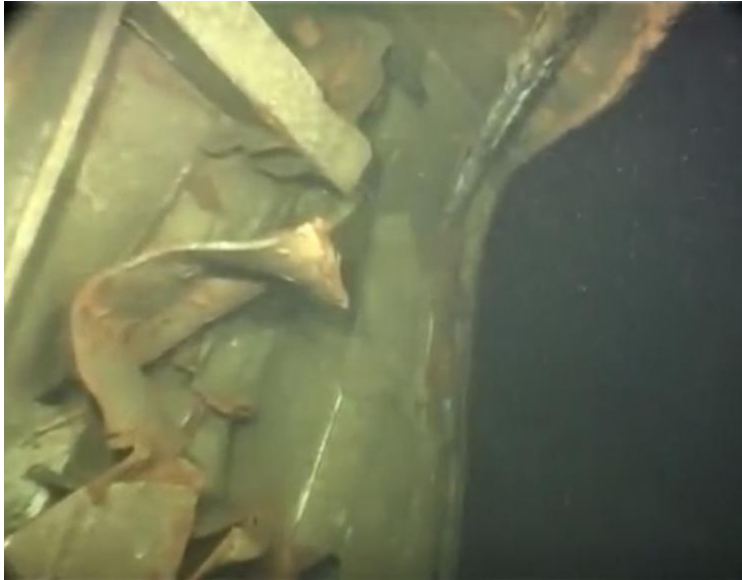
Styrbords nedre ramphörn är av särskilt intresse att undersöka. Bilden nedan, tagen under Bemis/Rabes dykningar år 2000, visar en säregen skadebild som varken kommenterats, analyserats eller förklarats av JAIC. Som rampen står nu är en undersökning av detta hörn inte möjlig då sand/lera täcker rampens båda styrbords hörn upp till två och en halv meters höjd.

Rampens styrbords nedre hörn år 2000 med en mycket kraftig skada av sidobalken.

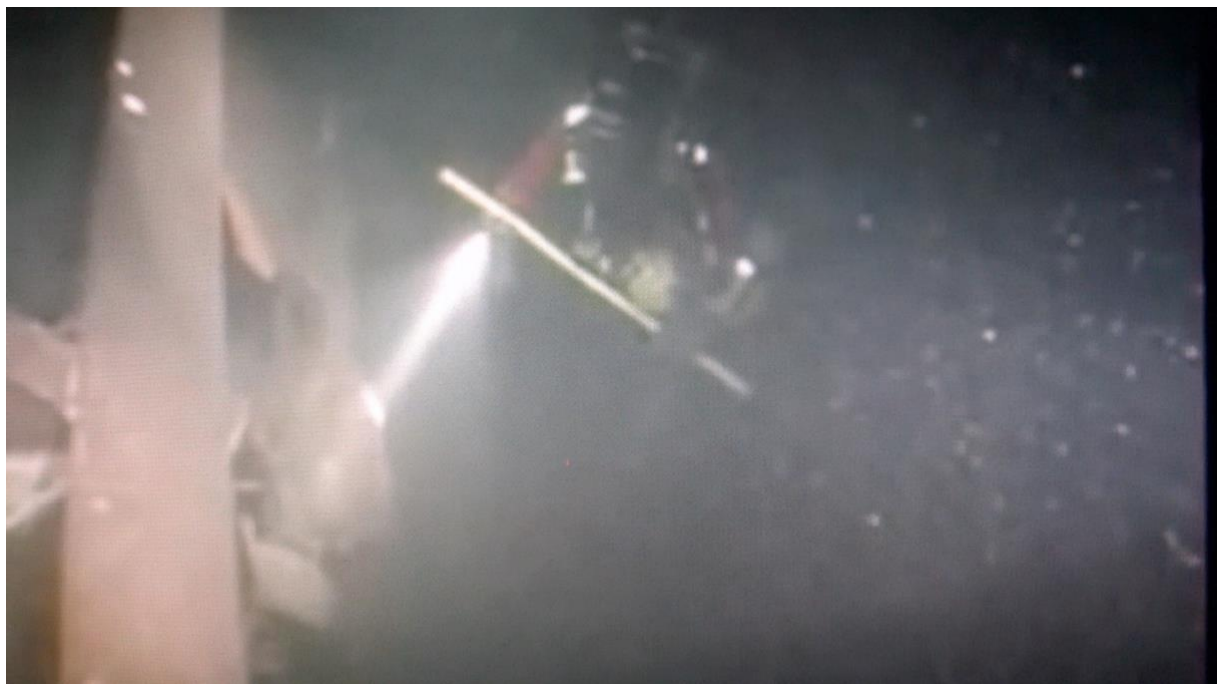
Vidare står rampen nu så att den helt döljer det stora hålet i styrbords frontskott som filmades utförligt under Bemis/Rabes dykningar år 2000. Några av världens främsta experter på undervattenssprängningar ansåg att hålet med dess utfläktade sidor måste ha orsakats av detonationer. Skadan varken kommenterades, analyserades eller förklarades av haverikommissionen JAIC.

År 2000 undersöker dykare den stora skadan i frontskottet som nu inte är åtkomlig då rampen döljer skadan.

1. Rampen måste bärgas. Rene Arikas i den estniska haverikommissionen har sagt att detta skall göras.
2. Rampens skador, såsom hörn och gångjärn, samt dess fram- och baksida måste undersökas.
3. Bottenområdet på rampens baksida måste undersökas.
4. Det stora hålet som fläkts upp inifrån och ut i styrbords frontskott och som filmades av Bemis/Rabe måste undersökas och förklaras. Fotogrammetrisk 3 D scanning samt ytterligare prover för metallurgisk analys måste tas.
5. Den klaff på rampens översida som saknas måste lokaliseras och bärgas.

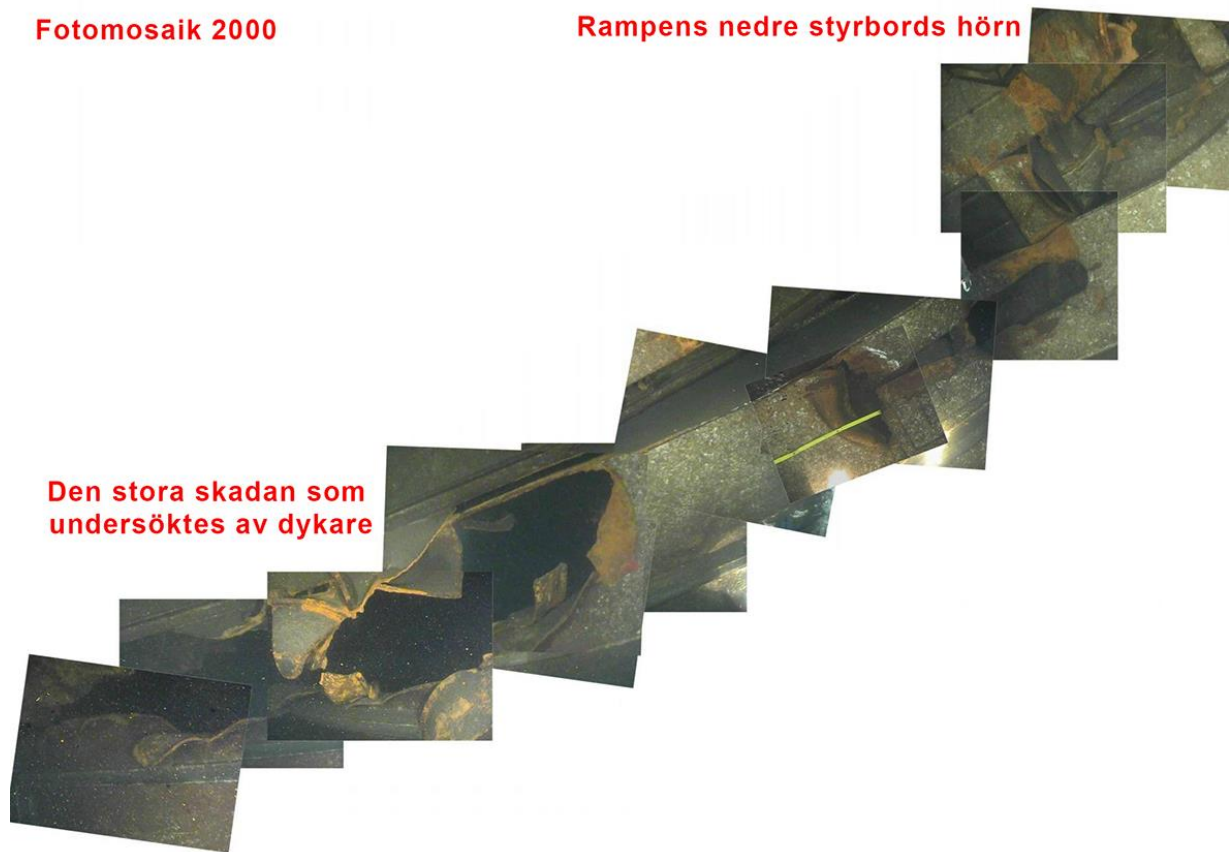
Fotomosaik 2000

Rampens nedre styrbords hörn

Den stora skadan som undersöktes av dykare
