Fokus Estonia kommenterar – 2022-06-20

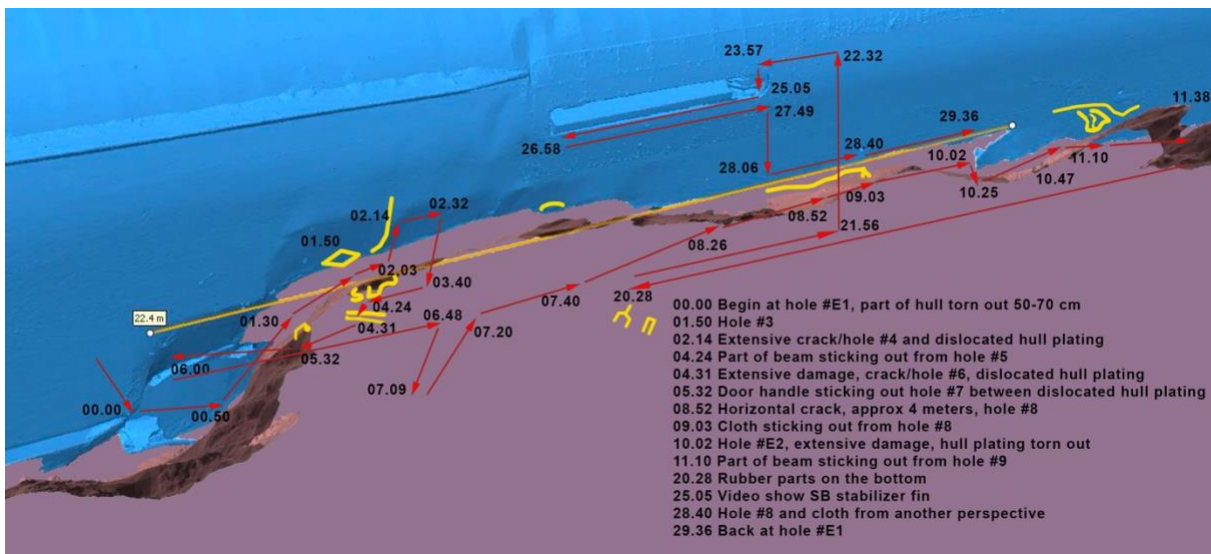
Bild 1: Mot fören

E1 (tid 00.00) är det hål som visades i dokumentären och där det bevisligen dumpats stora mängder av sten alldeles intill hålet (se fotogrammetribild Fokus Estonias rapport "The 2022 Estonia Investigation Initiative")

E2 (tid 10.02) är det aktre och större hålet som upptäcktes men inte visades i dokumentären. Det finns nära en helt platt och hård yta, som kan utgöras av hårdpackad lera eller en klippvägg.

Vid E1 har bottengeometrin förändrats varför en Sub Bottom Profile som Statens haverikommission använder sig av inte kan ge det svar som eftersöks, det vill säga hur botten såg ut vid förlisningen.

Uppkomsten, både av hål E 1, E 2 och FE 6 är svåra att förklara med skrovets bottenkontakt med tanke på hur vissa av stålplåtarna böjts utåt liksom en stålbalk som också böjts ut från skrovet. Även om deformationen (intryckningen), delvis kan bero på bottenkontakt, förklarar det inte hålets uppkomst.

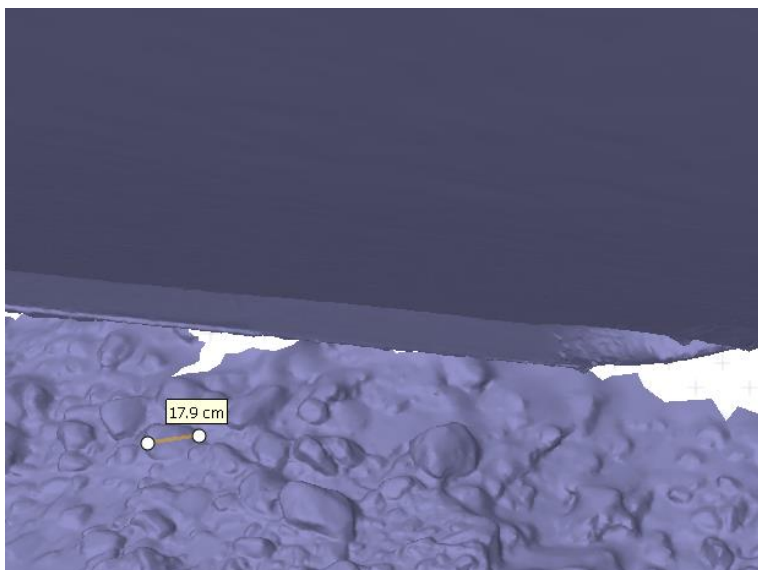
Bild 2. Dumpad sten vid hål E1.

Statens haverikommission använde sig av ROV:ens manipulatorarm för att försöka fastställa ifall det finns berg under Estonia som kan ha orsakat hålen. Att manipulatorarmen slinter när den trycks mot botten är självklart om den trycks mot sten och utgör inte bevis för att det är berg. Just vid E1 visade Kurms undersökning med en ROV:s manipulatorarm att det var mycket lera. Vi vet också att det där ligger mycket sten.

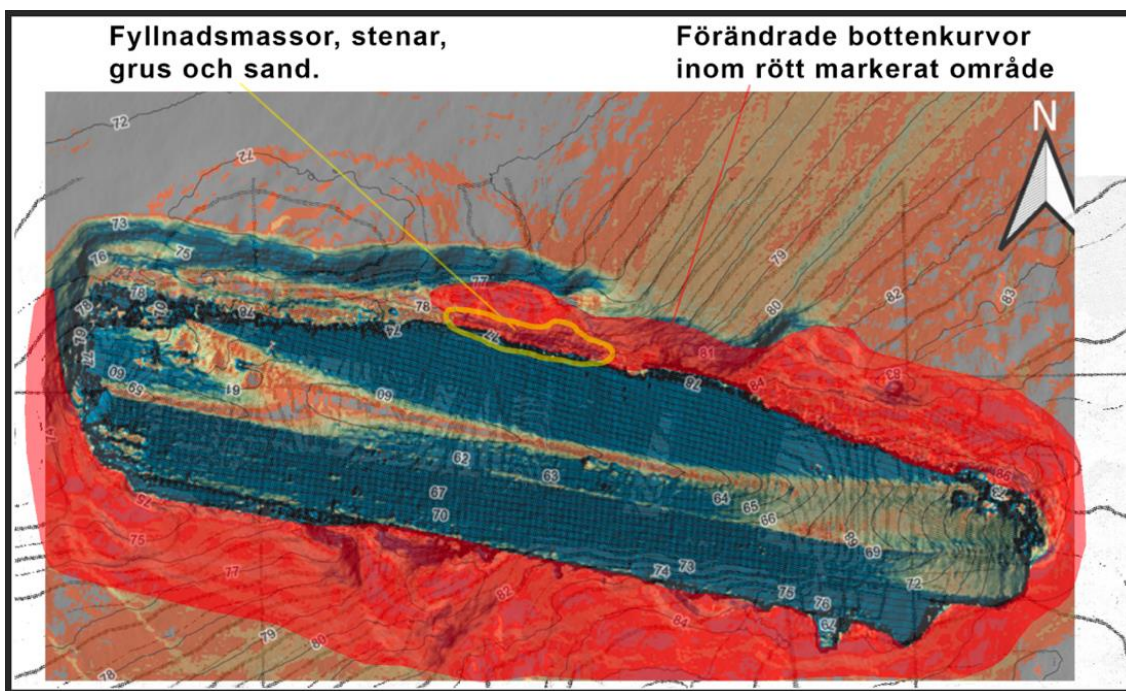
Bild 3. Förändrad bottengeometri, dumpade stenmassor. (Jfr. SU rapport EL21-Estonia, fig MB8) Längs styrbordssidan har botten höjts utefter en 40 meter lång sträcka.

1. Det har dumpats 100.000-tals ton av sten, grus och sand runt vraket. Den nuvarande bottengeometrin stämmer inte med den som rådde 1994. Detta har hittills förbisetts och följaktligen inte utretts. Babords sida ligger nu på botten så att skorsten och huvuddelen av bryggan är täckta av sediment. (6 till 9 meter högre botten)

2. På styrbords sida är en ca 40 meter lång sträcka av botten midskepps förhöjd. Detta syns tydligt på Multibeam-bilder. Området sträcker sig förbi det tidigare kända skadeområdet, men inget av detta är utrett.
