Skissen nedan över skadorna i frontskottet är gjord av Tuomo Karppinen i JAIC och faxad till Börje Stenström på SHK den 10/10 94. Karppinen har gått igenom ROV filmerna från den 2 oktober noggrant som underlag.

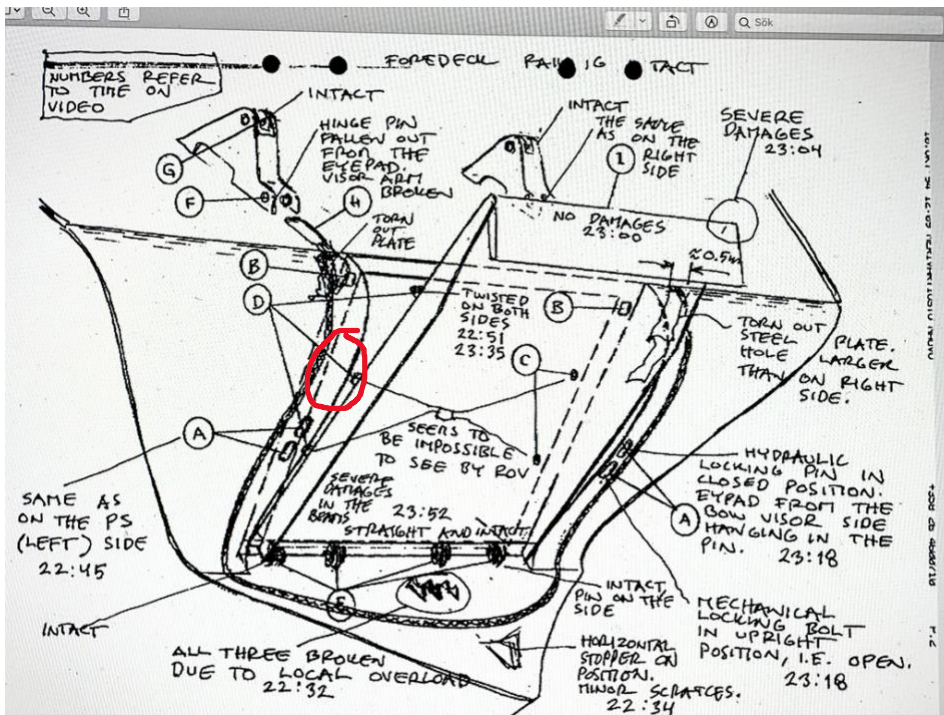
På Karppinens detaljerade skiss syns tydligt att det stora hålet i styrbords frontskott som belyses i avsnitt 13 inte är uttrit. Bara en mindre utrivningen högst upp i frontskottet visas och på babordssidan visas utrivningen som i jämförelse fortsätter längre ner än skadan på styrbordssidan. I verkligheten är det precis tvärt om.

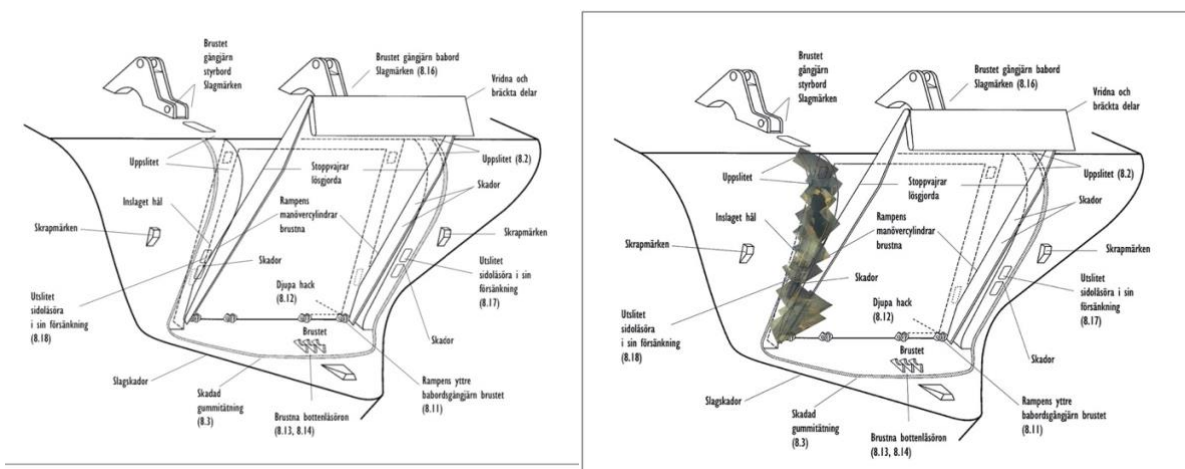
Den här skissen har sedan legat till grund för den grafiska bilden i som publicerades i haverikommissionens rapport 1997. Hålet, med sina kronbladslänkande utåtvikta flikar, utelämnas helt istället för att analyseras och förklaras.

Till vänster den bild som publicerades av JAIC. På bilden till höger har vi lagt in skadan som den ser ut i verkligheten.

Fakta: JAIC kände till hålets existens men ritade inte ut det. I filmerna som togs redigerade militär personal på Försvarsmedia bort hela sekvensen på hålet i det material som lämnas ut till massmedia och allmänhet. I JAICs rapport nämns inte hålet.
