2021 blev ett intensivt år för Fokus Estonia. Här ett par ögonblicksbilder från året som gick.

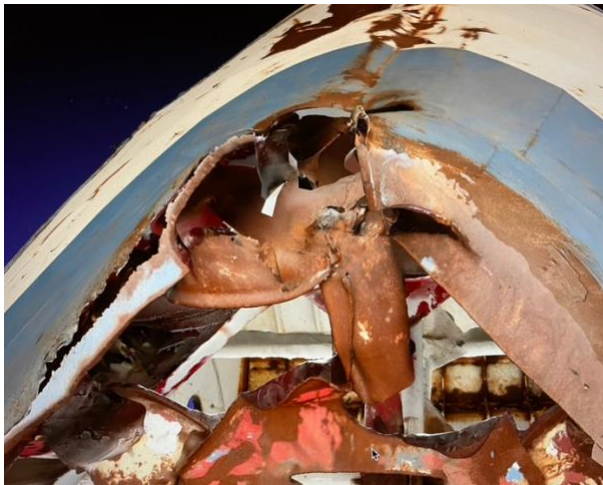
Här har vi hyrt en skylift i juni 2021, en förutsättning för att kunna göra en riktigt bra fotogrammetrisk 3 D scanning av visiret. Genom tusentals fotografier skapas en 3 D modell som kan användas för olika beräkningar och för att se skador ur olika vinklar.

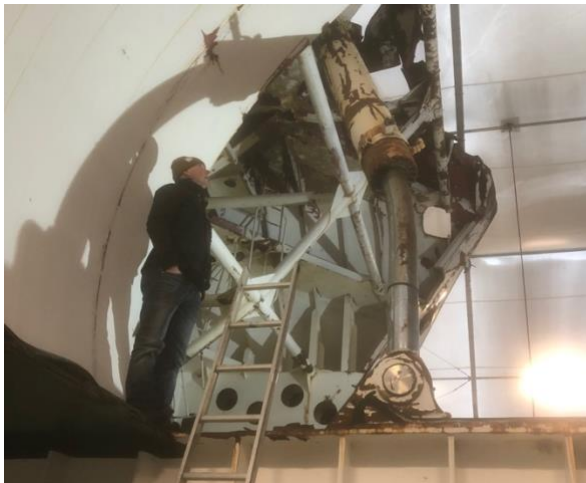
Redan den 9 februari 2021 gjorde vi med LA Survey den första fotogrammetriska 3 D scanningen av visiret. Då med hjälp av drönare och stegar vilket inte var tillräckligt för att upptäcka visirets bottenplatta som låg otillgängligt nära taket då visiret ligger upp och ner.

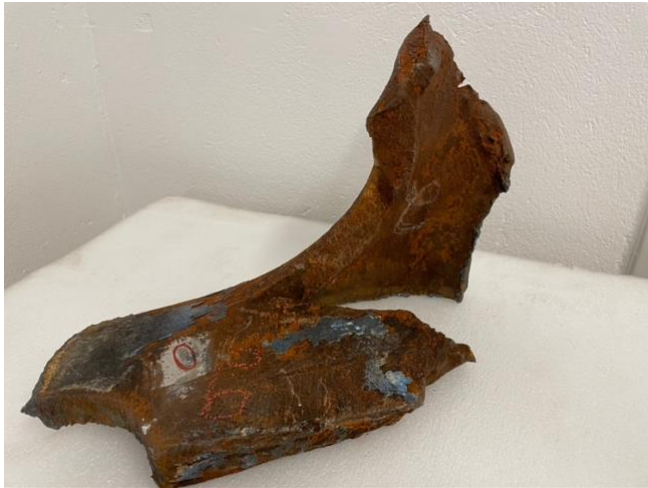
En av delarna från Estonias bogvisir som uppvisar skador i både x, y och z led. Allt orsakat av att ha slagit mot förpiksdäcket enligt JAIC. Hur det skulle gått till förklaras aldrig.
